贵州黔东南“12·2”乡镇自用船舶 较大沉船事故调查报告

贵州省人民政府事故调查组

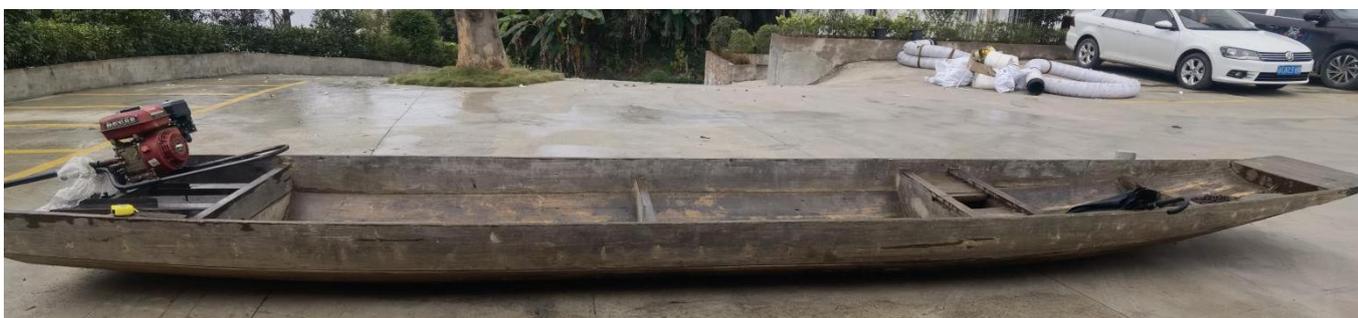
图 2 事故船舶侧视图

事故船舶为木质，总长 6.93m，型宽 1.17m，型深 0.41m，空船吃水 0.1m。在船舶中前部设有 2 道横舱壁围成的活鱼舱，活鱼舱底板缝线处开有 4 道通水孔连通外部河水，活鱼舱顶部开口位置距离船底 0.28m，低于船舷最高处 0.13m。事故船舶动力装置为舷外汽油挂桨机，主机功率 7.4kw，尾轴长 1.73m，操纵手柄长 0.57m，为桨舵一体。事故船舶未配备救生器材。事故船舶由船主梁某林提供船体材料（杉木），于 2021 年 7

呈艏倾姿态，船艏方向吃水超过船舶活鱼舱开口位置，河水从活鱼舱漫入船舱，船舶总质量持续增加，压低船舶干舷，当兴波浪高于船舶干舷后，大量河水从船艏涌入船舱，干舷消失，浮力不足，导致船舶沉没，是本次事故的直接原因。

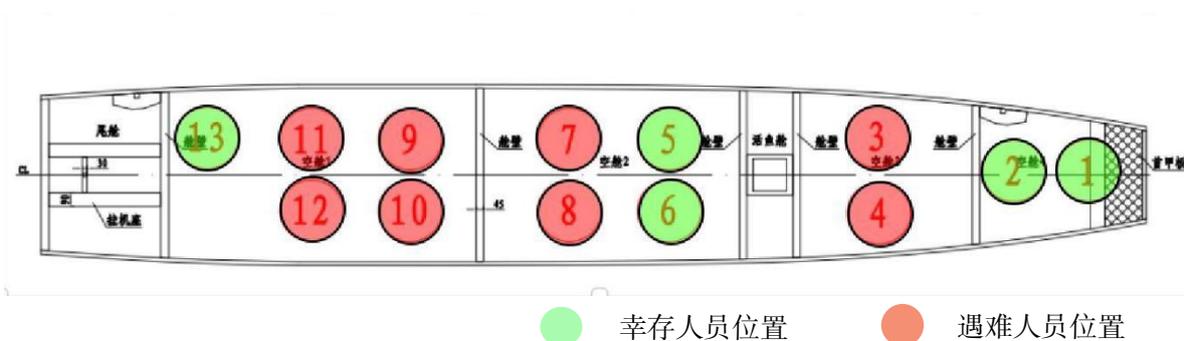
图 4: 事发时船上人员分布图

自 8 时 40 分，梁某海分两次，每次 6 人，沿相同路线将村民送往河对岸（单次行驶距离 211m）。当运送第二批村民到达对岸，船上村民尚未下船时，首批上岸的村民反映附近没有钩藤，提出到上游采集，并陆续登船，船上人员达到 13 人（含驾船人），此时事故船舶吃水超过活鱼舱顶部开口，河水

从活鱼舱漫入船舱，梁某海安排乘船人刘某用自制简易水瓢往外排水，并在乘船人林某昌帮助下驶离岸边，发动船上挂浆机，沿平正河左岸往上游行驶。

当船离岸行驶后，船舱进水量加大，船舶干舷不断降低，行驶约 168m 后，船艏部左右两舷大量进水，船舶迅速下沉入水，船上 13 人全部落水。

梁某海驾驶乡镇自用船舶过程中，非法载客^[3]，严重超载^[4]，操作不当，船上人员相对船体重心靠前，事故船舶整体重心前移，
